## 台州市人民政府关于 同意浙江凯岛起重机械有限公司“9·24” 一般起重伤害事故调查报告的批复

# 浙江凯岛起重机械有限公司“9·24” 一般起重伤害事故调查报告

### 浙江凯岛“9·24”事故技术分析报告

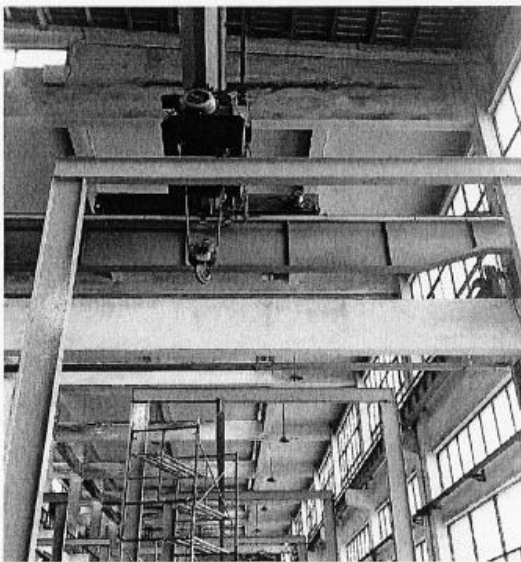
1. 事故发生地点：台州湾新区台州市集聚大昌机电有限公司1号车间单梁起重机钢结构安装项目工地内。
2. 吊运该工字钢起重机额定起重量为10吨。（图一）
3. 吊装的工字钢：长6400mm,宽12.5mm,高280mm,型号为28B,经计算工字钢重量约为306.56kg。（图二）
4. 吊载工件的事故残留吊带测量尺寸：长度约940mm,宽度约27mm,厚度约2mm。（图三）
5. 吊带所能承受破断拉力：根据浙江双友物流器械股份有限公司的测试报告,该事故残留吊带实测破断拉力最小为1268.5kg。（图四、图五）

图1 事故后起重机停靠位置

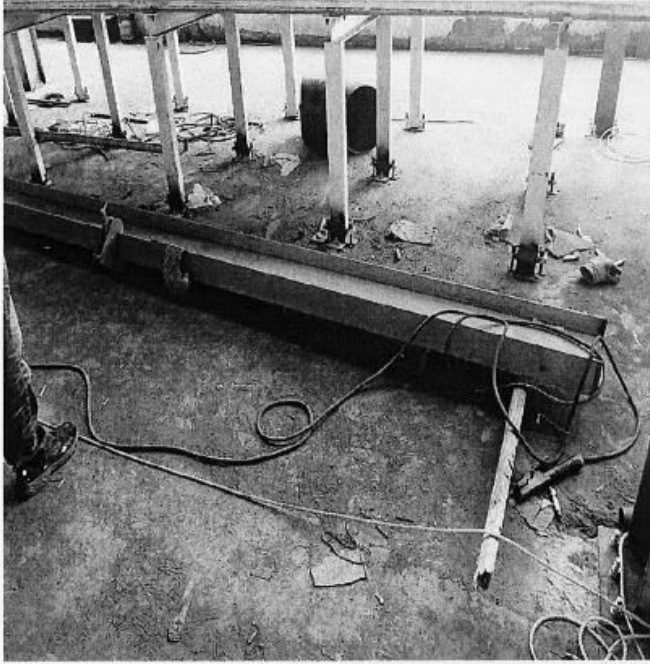
图 2 事故现场工字钢

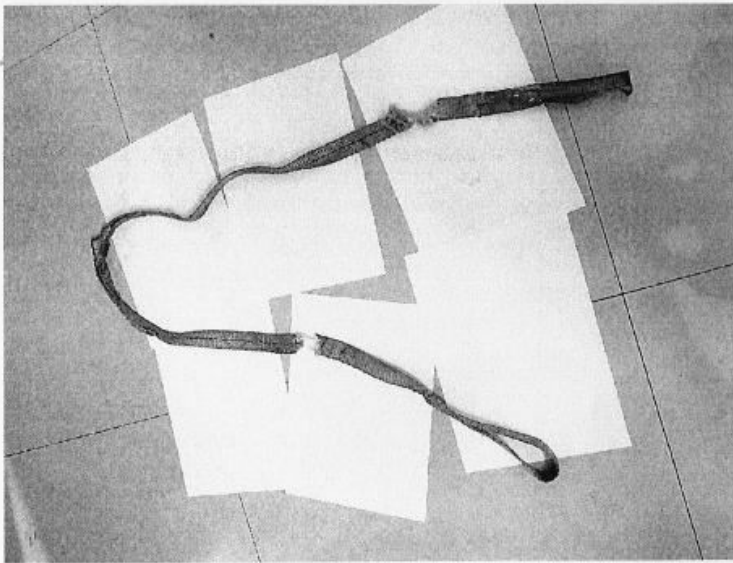
图 3 事故后残留吊带

在安装过程中，该工字钢梁东端与已安装在东边门字架横梁下方的工字钢梁点焊 2 处固定，而该工字钢梁西端紧贴在西边门字架横梁下方，董士创在脚手架上用摇控器操作起重机将该工字钢梁向上调整，准备使该工字钢梁紧贴西边门字架横梁下方，便于焊接固定，在向上调整时，由于行程控制不当，该工字钢梁紧贴门字横梁下方后，起重机仍向上起升，此时该工字钢梁两端与门字架（已与地面牢固连接）横梁刚性联接无法向上运行，而起重机吊钩在向上运行过程中产生的施加于吊带与该工字钢梁的最大拉力达 10 吨，由于吊带无法承受 10 吨的拉力（事故残留吊带检测破断拉力最小为 1.2685 吨），造成吊带断裂，该工字钢梁掉落砸中在地面的贾永昌。

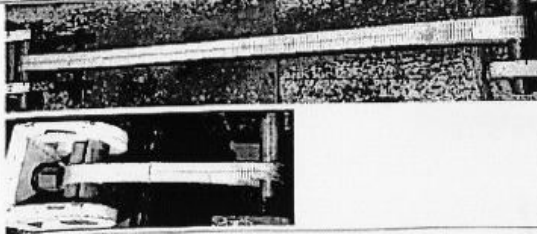
图 4 测试报告

编号	长度	捆带宽度	捆带厚度	捆带重量	厚度	实际破断拉力
1	1015 mm	40.0 mm	20/245.0 mm	2.5 mm	1.80 mm	1350.0 kg
2	1010 mm	40.1 mm	20/245.0 mm	2.5 mm	1.84 mm	1256.0 kg
3	不适用	不适用	不适用	不适用	不适用	1280.0 kg/1405.0 kg

试验结果:  
每条捆带中均无标签, 不符合 30/7 8021.1 标准要求。
